MILAGRO EN CHOS MALAL

Gabriel Flores

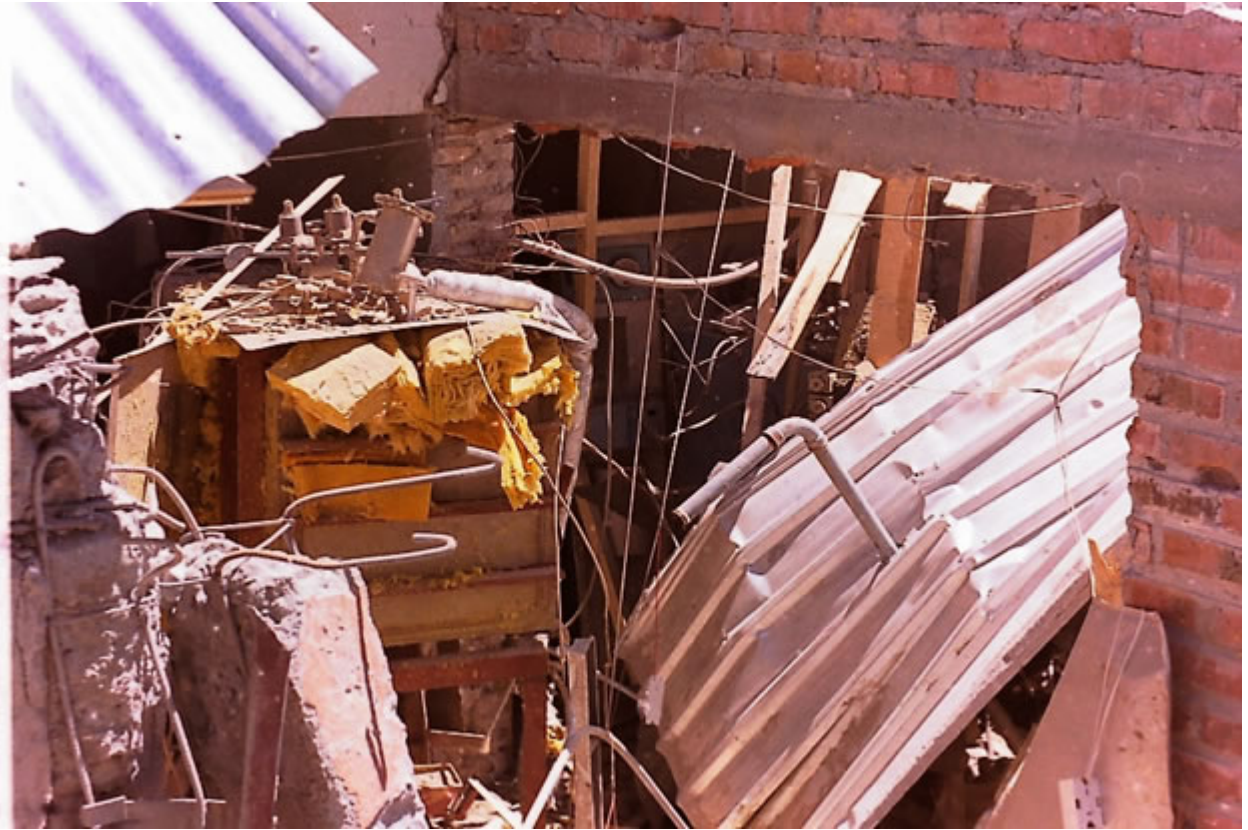
Sala de máquinas vista desde la calle Lamadrid

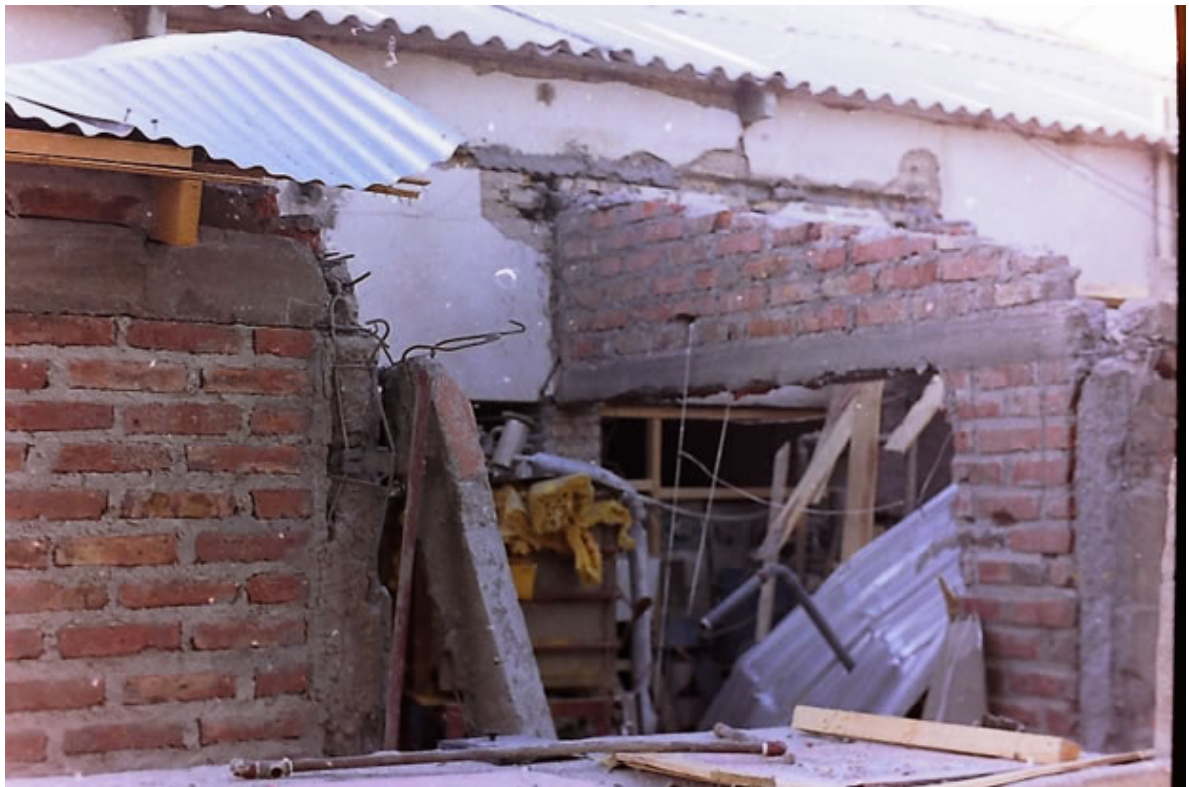
Otra toma de la Sala de Máquinas - Falta todo el techo

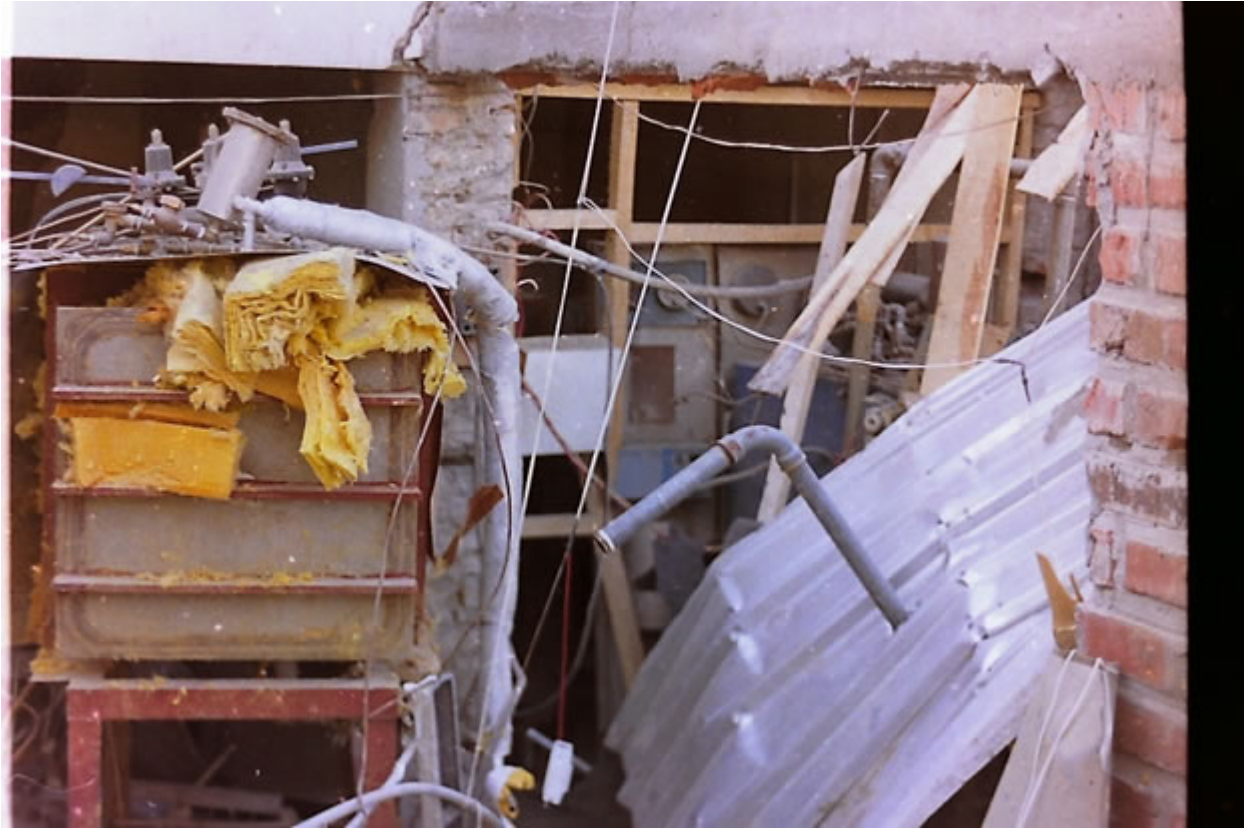
Sala de Máquinas vista desde la vereda sobre calle Lamadrid

El equipo que aparece es el siniestrado - A su derecha estaba el segundo equipo, también destruido en la explosión
