MILAGRO EN CHOS MALAL

Gabriel Flores

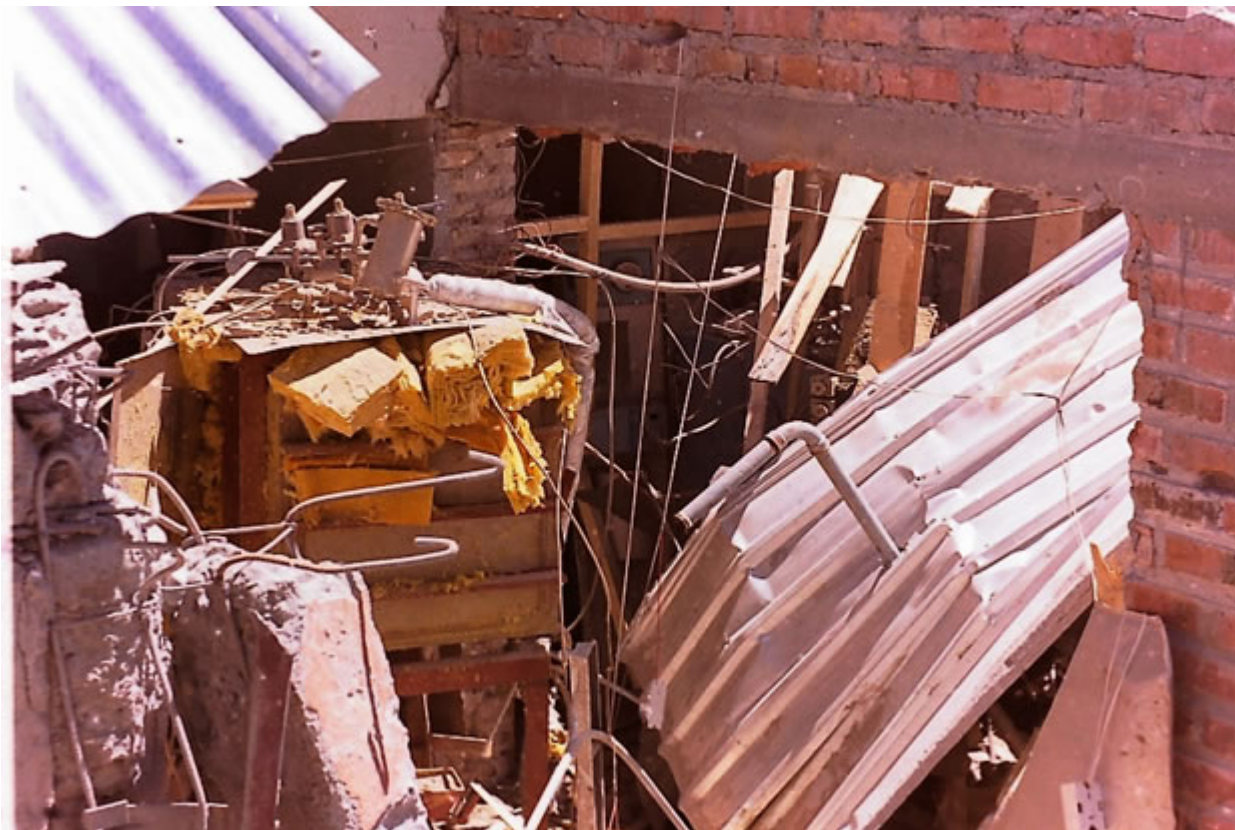
Sala de máquinas vista desde la calle Lamadrid

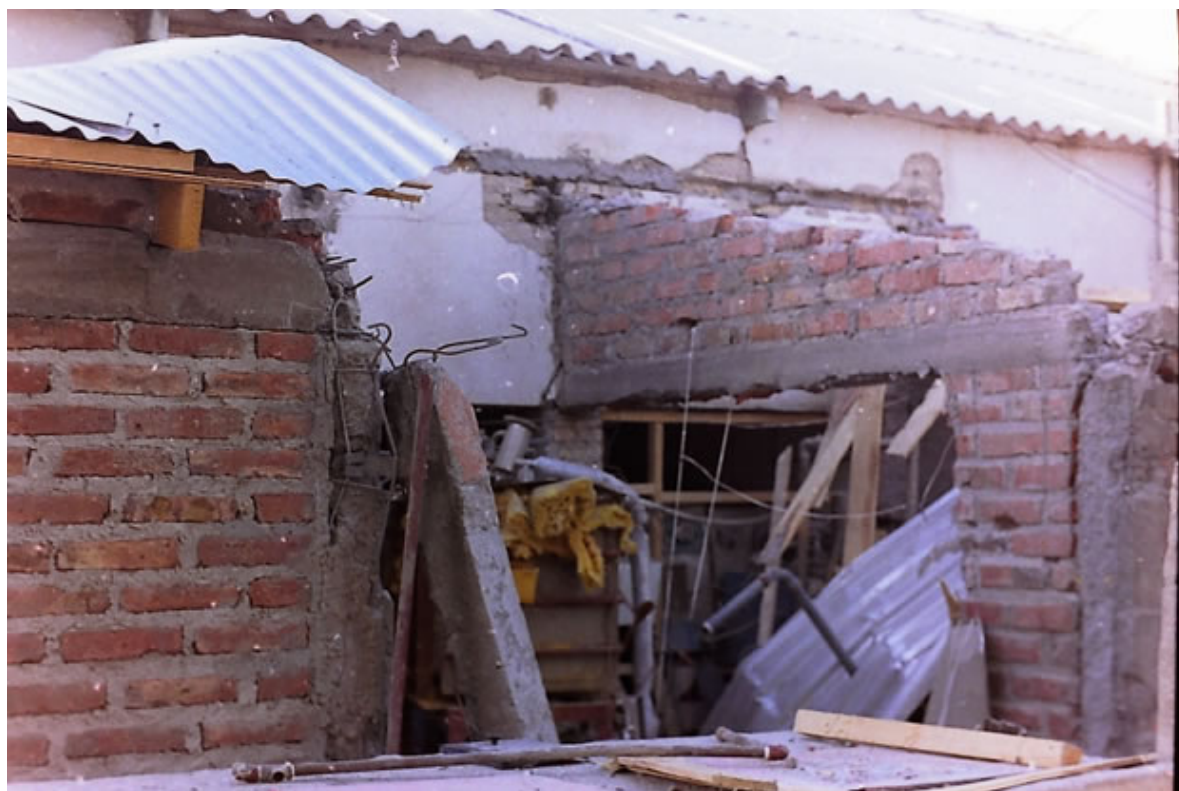
Otra toma de la Sala de Máquinas - Falta todo el techo
